Geôles
du tribunal de grande instance
de Nancy
(Meurthe-et-Moselle)

Le 19 et 20 mars 2013

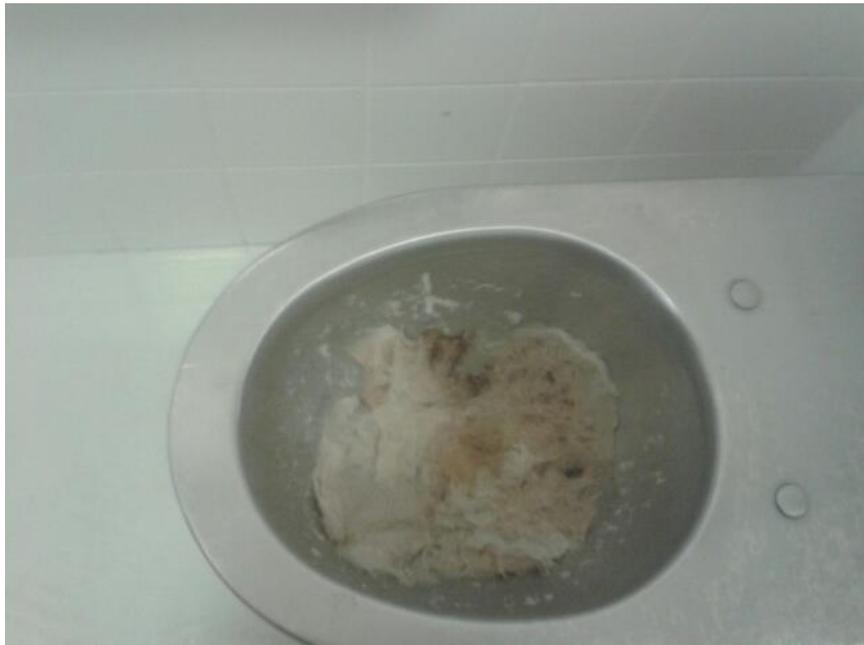
- un local sanitaire pour les captifs, d'une surface de 3,05 m², entièrement carrelé sur toute sa haute hauteur, comprenant un WC en inox et un lavabo. Le jour de la visite des contrôleurs, le WC était bouché et une odeur nauséabonde envahissait l'endroit ;

WC du local sanitaire

2. Pour autant, l'état de saleté de la zone des geôles, notamment des WC et la dégradation des cellules, sont révélateurs d'un manque de suivi au quotidien (Cf. § 3.2.2).

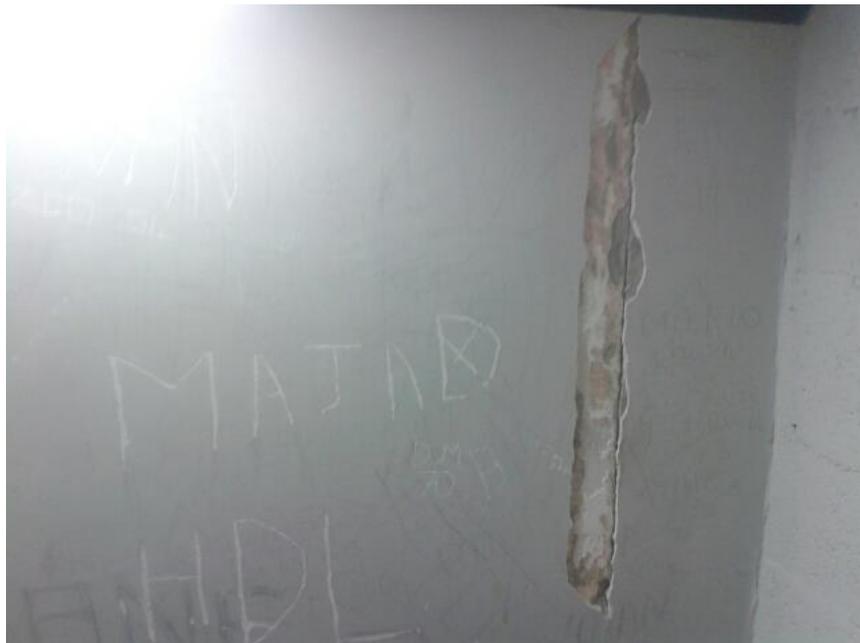
- cellule n°1 : quelques graffitis sur les murs, odeur nauséabonde ;
- cellule n°2 : beaucoup de graffitis au plafond ; la paroi d'un mur est fissurée ;

Mur de la cellule n°2
