**Dépôt du  
tribunal de grande instance  
de Nîmes  
(Gard)**

Le 15 janvier 2013

En application de la loi du 30 octobre 2007 qui a institué le contrôleur général des lieux de privation de liberté, trois contrôleurs ont effectué une visite inopinée des geôles du tribunal de grande instance de Nîmes (Gard), le mardi 15 janvier 2013.

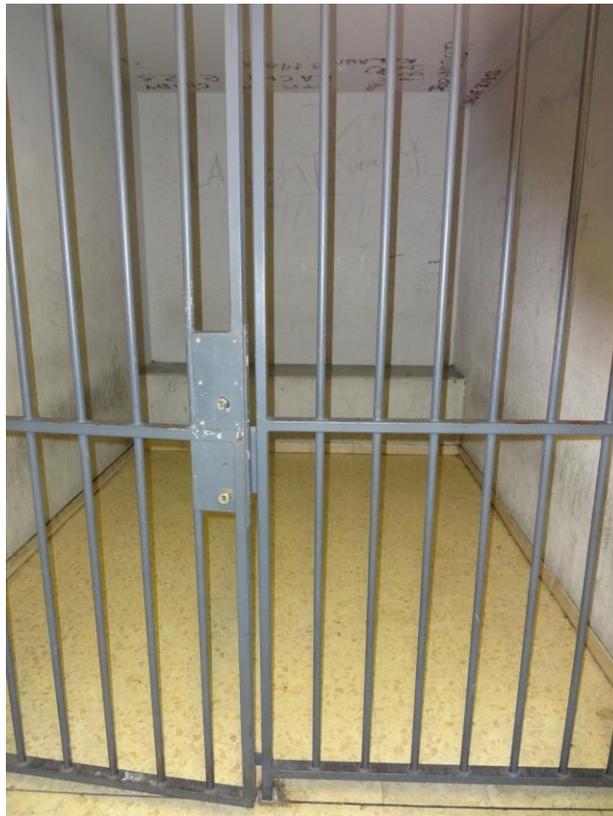
La première, la plus grande, a une profondeur de 3,70 m et une largeur de 2,56 m, soit une superficie de 9,47 m<sup>2</sup>. La hauteur sous plafond est de 2,80 m. Elle est équipée dans sa largeur d'une banquette pleine en béton de 0,52 m de profondeur et de 0,63 m de hauteur. Le sol est carrelé et les murs sont en béton. Des graffitis ornent les murs et une partie du plafond. La grille qui permet d'y accéder fait 0,78 m de large.

La seconde a une largeur de 1,71 de large et une profondeur de 3,70 m, soit une surface de 6,32 m<sup>2</sup>. Sa hauteur sous plafond est de 2,15 m. La grille d'accès a une largeur de 0,90 m. Une banquette pleine en béton de mêmes dimensions que celle de la cellule citée *supra* en occupe toute la largeur. Les murs et le sol sont dans des matériaux identiques à ceux de sa voisine ; elle présente également des graffitis.

Sombres, ces deux géôles mériteraient un nettoyage plus affirmé et un rafraîchissement des peintures des murs et plafonds.

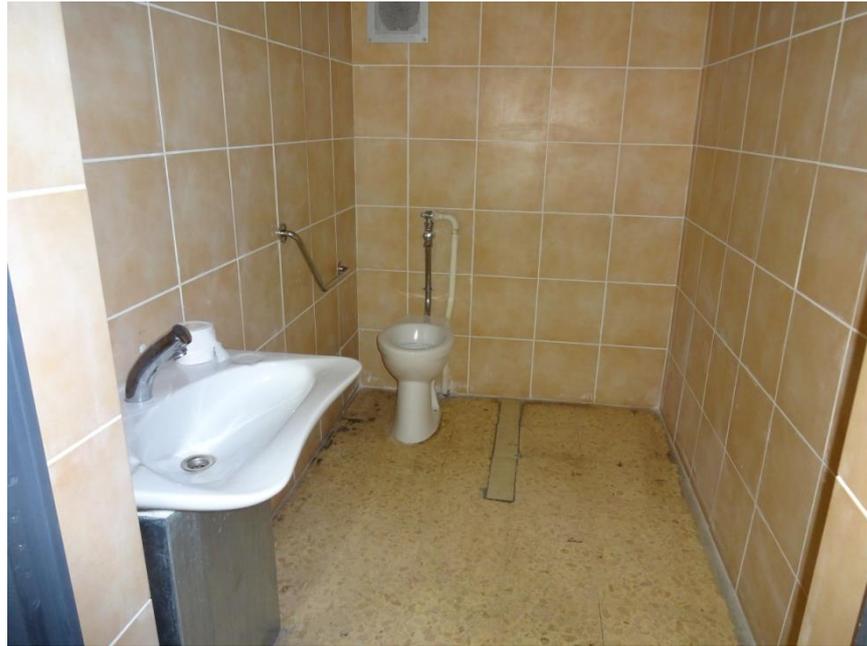
Dans la même partie du couloir, **un local sanitaire** est adapté aux personnes à mobilité réduite ; sa porte mesure 0,9 m de large. Elle mesure 3 m de longueur sur 1,95 m de largeur et 2,15 m de hauteur, soit une surface de 5,85 m<sup>2</sup>. Le sol est carrelé ainsi que les murs. L'éclairage est dispensé par un hublot électrique dont l'interrupteur est situé à l'extérieur. Le lavabo est muni d'un robinet d'eau froide avec un déclencheur à infrarouge et les WC à l'anglaise sans lunette disposent d'une rampe d'appui fixée au mur. Il n'y a ni savon ni essuie-main, un rouleau de papier toilette est présent<sup>1</sup>.

Le sol n'a pas été nettoyé depuis longtemps et la porte ne ferme pas.

<sup>1</sup> Madame la présidente du TGI de Nîmes précise, en ses observations du 19 juillet 2013, que : « La société en charge du nettoyage a été mise en demeure de pourvoir à ces fournitures et de renforcer son action de nettoyage... »

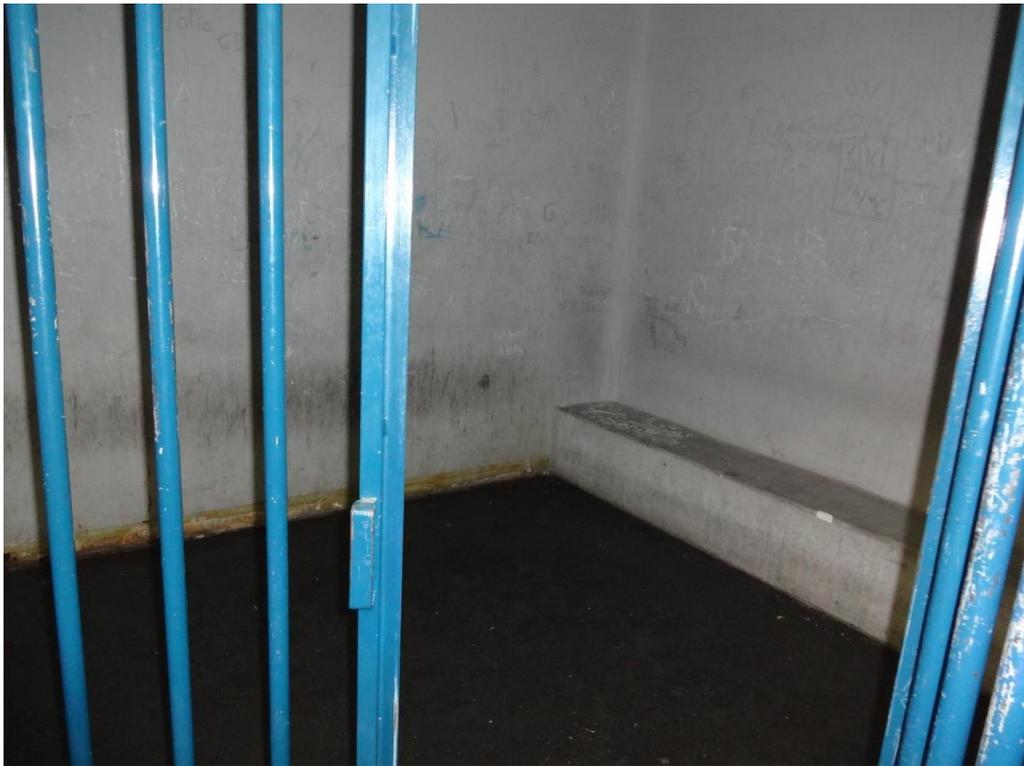
*La cellule d'attente du rez-de-chaussée*

Une salle d'attente pour les prévenus est située face à la sortie de l'escalier sécurisé. Fermée par un sas, elle ressemble à une geôle par sa conception. C'est une pièce aveugle de 3,90 m sur 4 m, soit une surface de 15,60 m<sup>2</sup>. La hauteur sous plafond est de 2,90 m. Une banquette pleine en béton de 0,44 m de profondeur, de 0,41 m de hauteur et de 3,20 m de longueur est accolée au mur, face au sas qui permet d'y accéder. Celui-ci est délimité par une porte pleine qui donne sur le couloir et par une grille.

La porte est équipée d'une imposte vitrée de 0,60 m sur 0,60 m. L'éclairage est assuré par deux tubes de néon fixés au plafond.

Sombre et ne bénéficiant d'aucune aération, ce lieu est d'une propreté douteuse ; des graffitis ornent les murs et le sol de béton brut est de couleur noire.

Selon les informations recueillies, cette pièce est rapidement salie car les personnes qui y sont placées sont nombreuses et que leur temps d'attente est long. Il arrive souvent que certaines personnes y urinent et crachent sur la partie vitrée de la porte. Il est également fréquent que ce confinement suscite la tension entre les personnes placées, ou entre celles-ci et les forces de l'ordre, les invectives sonores perturbant l'audience correctionnelle qui se déroule à proximité.

Ce local est de fait assimilable à une geôle non seulement dans sa conception mais aussi par son utilisation. Selon les informations recueillies, les policiers l'utilisent souvent car ils rechignent à redescendre les prévenus dans les geôles du sous-sol. Les gendarmes sont eux tributaires de la présence et de la bonne volonté de leurs homologues policiers parce qu'ils ne disposent pas de la clé de la porte d'accès à l'escalier sécurisé qui permet d'accéder au sous-sol.

*Recommandation n°3* : Lors de la visite, cinq des huit cellules du sous-sol étaient inutilisables, car occupées par des archives et des scellés ; une réhabilitation de celles-ci permettrait une meilleure répartition des personnes en évitant la suroccupation de la cellule d'attente du rez-de-chaussée évoquée *supra* (cf. § 4.1.2) ;
