**RAPPORT**  
**SUR LA DIGNITE DES CONDITIONS DE DETENTION**  
**MAISON D'ARRET DE VALENCIENNES (NORD)**  
**QUARTIER DE SEMI-LIBERTE**  
**LE 9 NOVEMBRE 2022**

### **7. EN IMAGES**

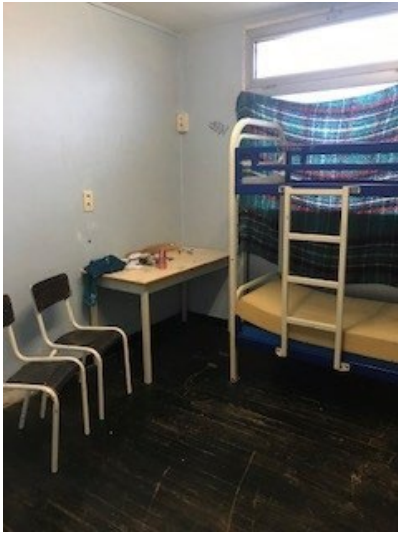
*Cellule simple RdC*

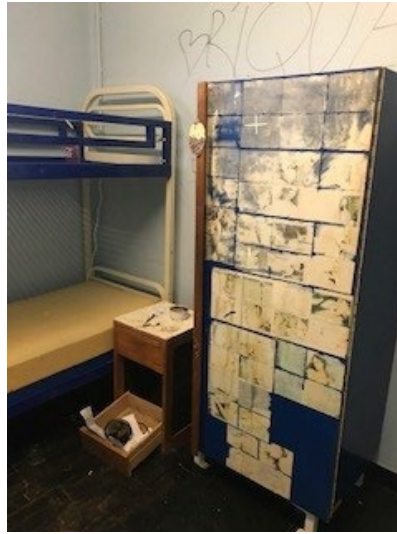
*Cellule simple*

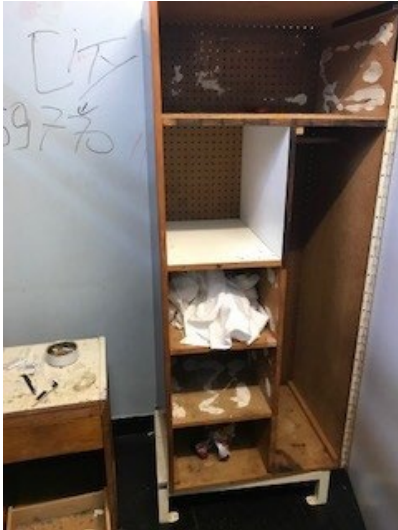
L'équipement des cellules n'est pas harmonisé. Elles sont toutes en théorie meublées d'une table de chevet et d'une armoire, sans considération du nombre d'occupants, à l'exception de la cellule quadruple équipée de deux armoires et de deux tables de chevet. Par ailleurs, des semi-libres ont installé dans leur cellule qu'ils occupent à deux une armoire supplémentaire. Dans certaines cellules une petite table et des chaises complète l'équipement de base.

*Intérieur d'armoire*

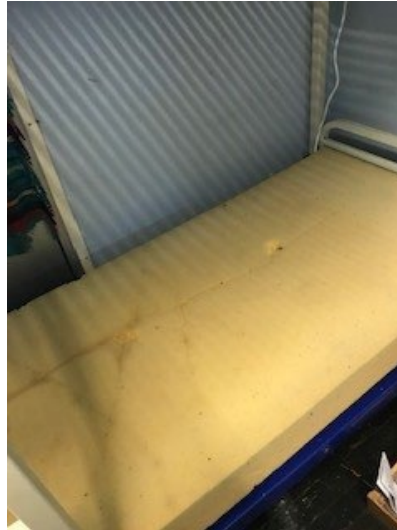
Les cellules donnant sur l'arrière du bâtiment n'ont pas de système d'aération naturelle en raison de l'absence de fenêtres (blocs de verre). Les fenêtres des cellules donnant sur la cour d'honneur disposent d'un oscillo battant supérieur souvent mal ajusté à l' huisserie, l'air passe et les occupants disposent une couverture faisant fonction d'isolation. Les portes des cellules sont dégradées, les huisseries sont en mauvais état, la plupart des verrous ne sont plus en place (cf. également *infra* § 5.2). Les sols des cellules, soit en parquet soit en carrelage, sont dégradés. Les lits sont équipés de matelas en mousse abîmés et sans housse.

*Matelas-mousse sans housse*

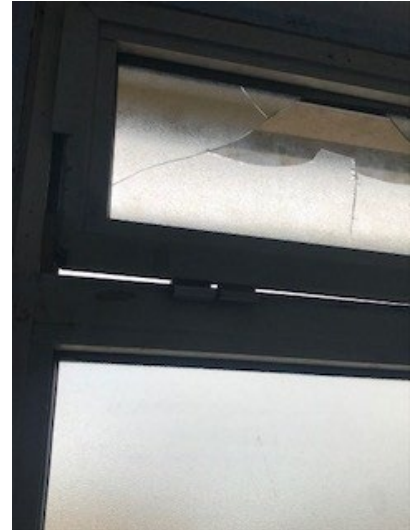
L'établissement fait état d'une capacité de seize places alors qu'il en offre treize. La fenêtre de la cellule simple sans occupant au rez-de-chaussée est cassée. Personne ne veut plus l'occuper depuis qu'un semi-libre s'y est donné la mort.

*Vitre de fenêtre cassée*

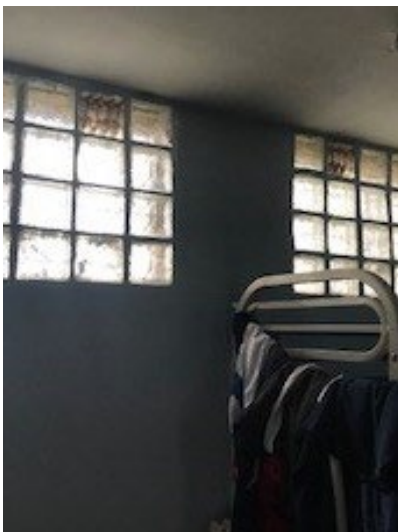
*Pavés de verre en cellule*

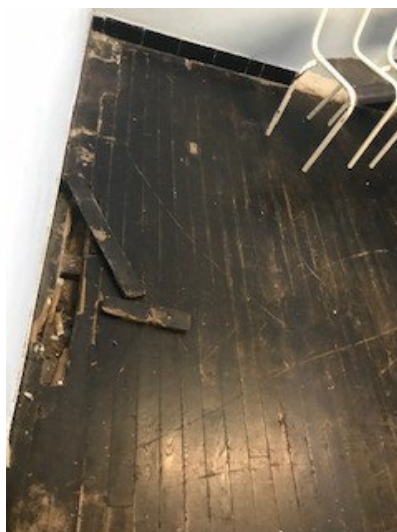
*Revêtements de sol dans deux cellules*

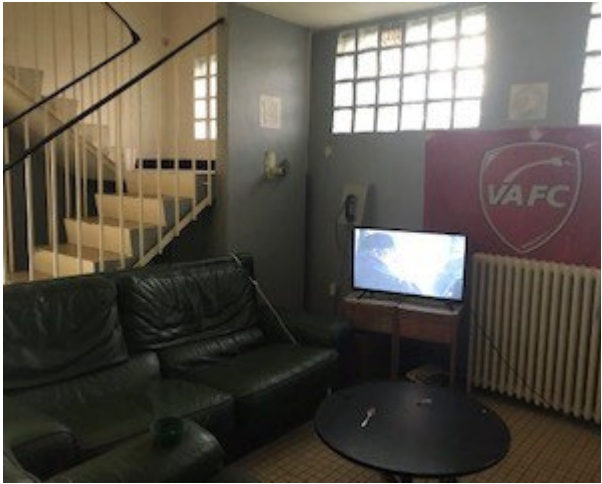
Passée la porte d'entrée, la pièce qui sert de lieu de vie comporte deux canapés en cuir vert (les mêmes que lors de la visite du CGLPL en 2015), une table basse, un téléviseur à écran plat, une table branlante rectangulaire en bois, et des chaises. Un coin cuisine est équipé d'un bac à évier, d'un four à micro-ondes, de plaques chauffantes et d'un réfrigérateur.

*Salle commune : canapé, téléviseur, point-phone*

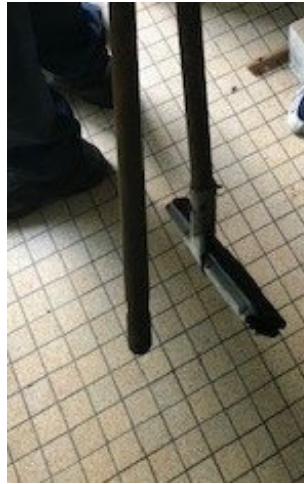
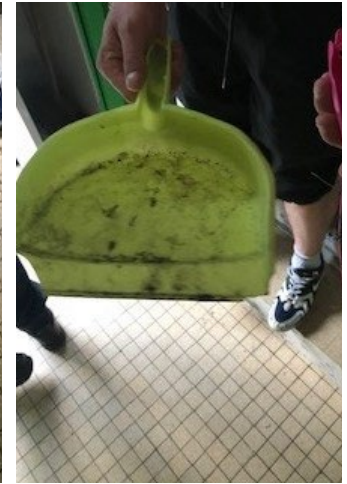
Les cellules, comme les locaux communs (cf. également *infra* § 3.3), sont entretenus par les semi-libres sans contrôle régulier de leur état de propreté. Le matériel comme le produit de nettoyage sont mis à disposition de tous dans la salle commune, sans distribution individuelle, et ils ne sont pas renouvelés à échéance régulière. Le matériel à disposition (balais, pelle, serpillière, etc.) est dans un état de fonctionnement aléatoire et dans un état d'hygiène douteux.

*Matériel de nettoyage sale et abîmé*

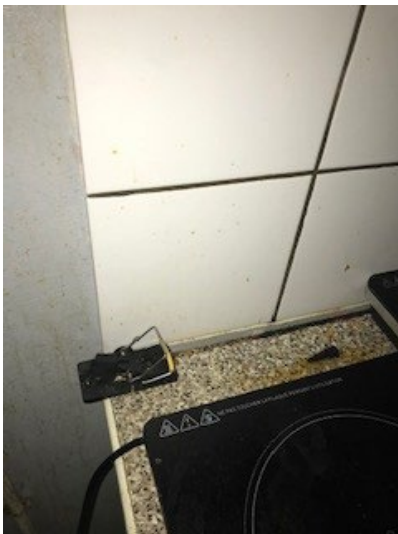
Des souris et des rats occupent de manière fréquente le bâtiment ; les contrôleurs ont constaté la présence d'un piège à rongeurs derrière les plaques chauffantes de la cuisine et des excréments de souris sous l'évier.

*Piège à souris et excréments de rongeurs*

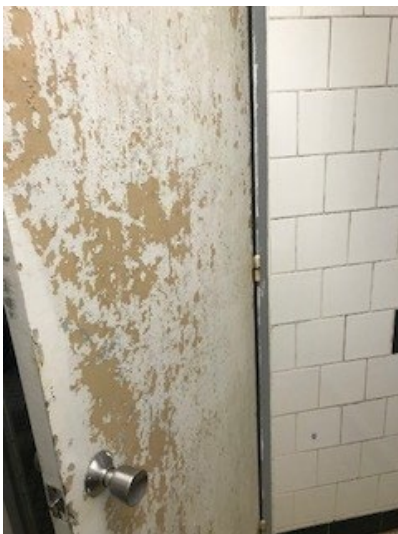
La porte menant au WC du rez-de-chaussée ne ferme pas. Les portes des cellules sont dégradées, les huisseries en mauvais état, la plupart des verrous ne sont plus en place et aucune cellule ne ferme à clé.

*Porte d'accès au local des douches et WC*

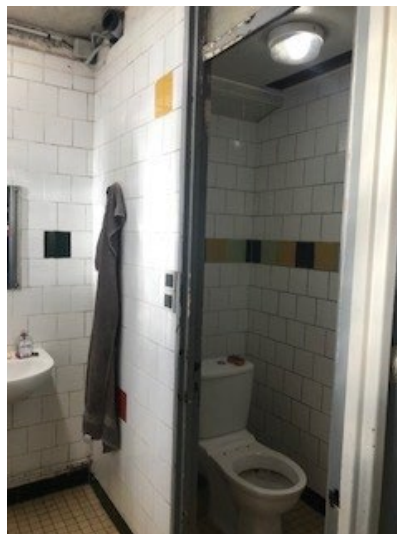
Le local de douches comprend deux cabines carrelées. L'eau y est chaude.  
 Le WC du rez-de-chaussée, relié au local de douches par une porte qui ne ferme pas, est indépendant. Il est en faïence blanche, sans abattant. Un autre WC est situé à l'étage au bout du couloir, également délabré et sans abattant.  
 Les plafonds sont en état de dégradation avancé. Une VMC artisanale a été installée.

*WC sans porte dans le local des douches*

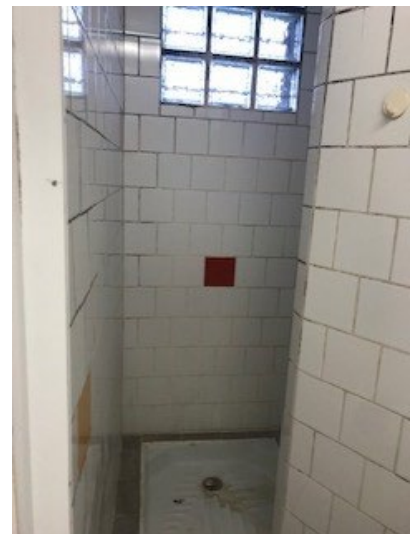
L'espace sanitaire qui jouxte cette pièce comprend deux cabines de douche carrelées et un WC séparé. Les plafonds sont en état de délabrement avancé. La porte des WC ne ferme pas. Une VMC artisanale a été installée. Un autre WC est situé à l'étage au bout du couloir : il est dégradé et sans abattant.

*Cabine de douche*

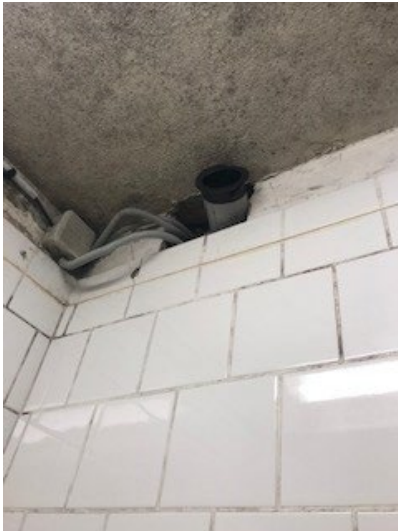
*Ventilation*

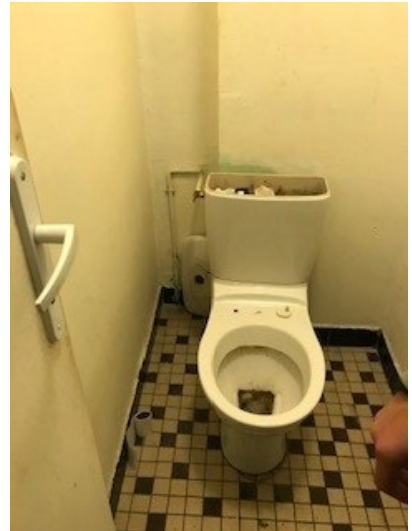
*WC du 1<sup>er</sup> étage*
