**Geôles du tribunal de grande
instance de
BRIVE-LA-GAILLARDE
(Corrèze)**

Du 12 au 13 février 2013

En application de la loi du 30 octobre 2007 qui a institué le Contrôleur général des lieux de privation de liberté, deux contrôleurs ont effectué une visite inopinée des geôles du tribunal de grande instance de Brive-la-Gaillarde (Corrèze) les 12 et 13 février 2013.

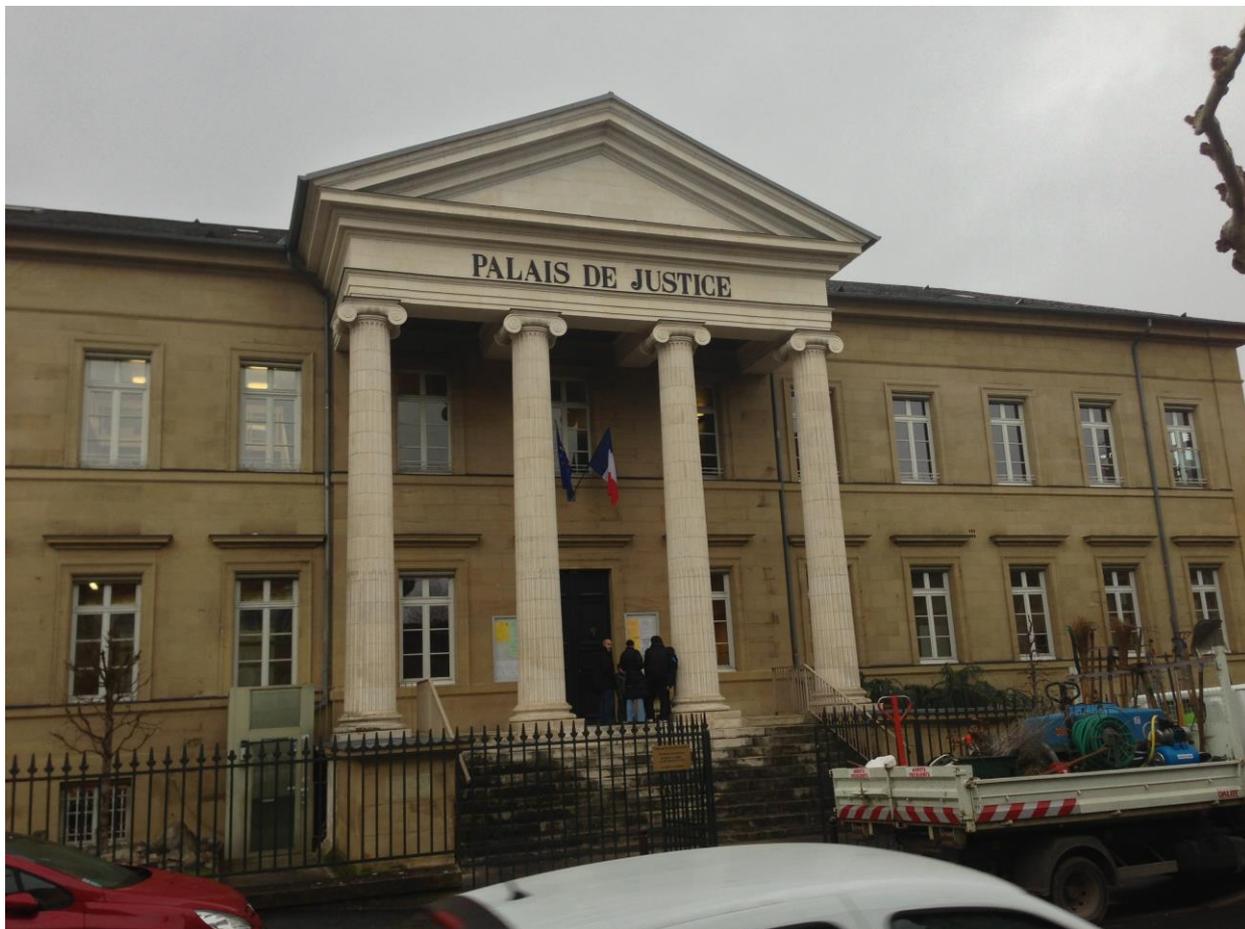
La façade du palais de justice de Brive-la-Gaillarde

Le palais de justice est un bâtiment situé sur un terrain légèrement en pente ; la façade principale offre l'accès du public, qui accède directement au premier étage, tandis que l'arrière du bâtiment donne de plain-pied sur le rez-de-chaussée.

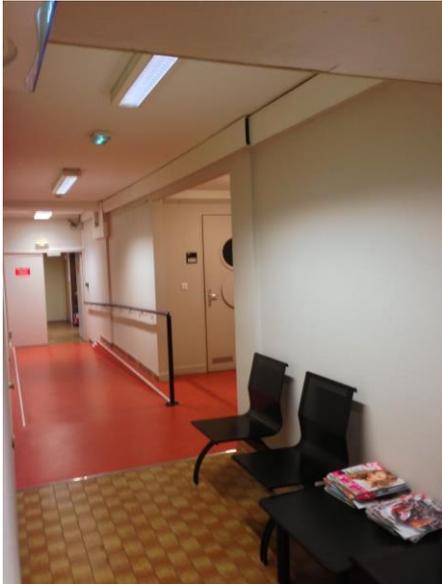
La geôle neuve se situe à l'extrémité du couloir des services de l'application des peines et du cabinet d'instruction ; des chaises sont disposées le long du couloir.

Le couloir d'accès à la geôle neuve

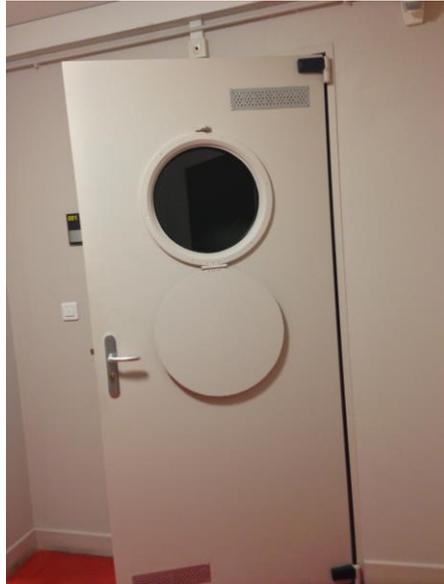
Il s'agit d'un local aveugle de 2,07 m sur 2,60 m, soit 5,38 m², comportant un bat-flanc en béton de 80 cm de large le long du mur du fond. Il est fermé par une porte renforcée comportant un hublot avec volet d'obturation.

La porte de la geôle neuve

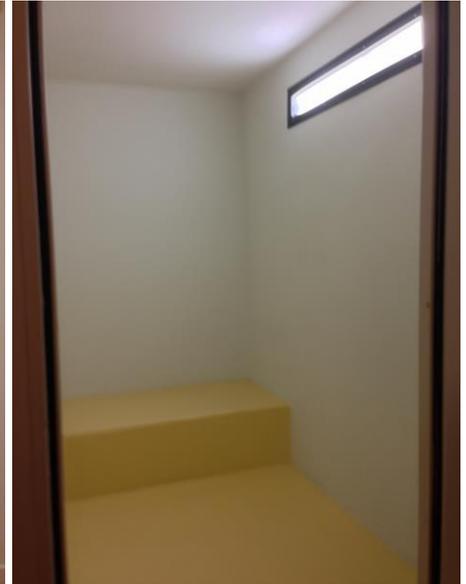
Un éclairage électrique est encastré dans le mur.

Il n'existe aucun système d'appel.

Cette geôle ne disposant pas de toilette, son occupant est conduit dans des toilettes du public situées dans le couloir ; il s'agit d'un local de 4,24 m², propre et clair, équipé d'un siège de WC et d'un lavabo avec mitigeur et miroir.

L'intérieur de la geôle neuve

- Observation n° 3 :* Les deux geôles sont dans un excellent état. Toutefois, il est regrettable que la geôle neuve, la plus utilisée, ne soit pas équipée de système d'appel ; en effet, elle ne dispose pas de toilette, ce qui oblige la personne à appeler pour être conduite dans des toilettes destinées au public.

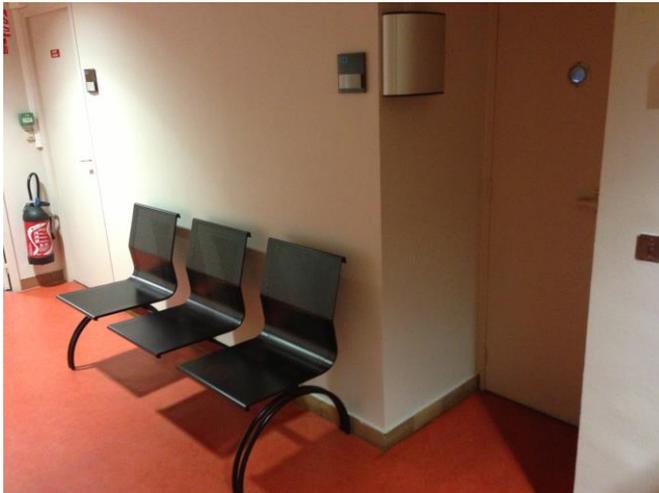
La geôle rénovée se trouve au-delà, dans le couloir qui dessert les affaires familiales et la bibliothèque. Des chaises sont également disposées le long de ce couloir.

Le couloir d'accès à la geôle rénovée

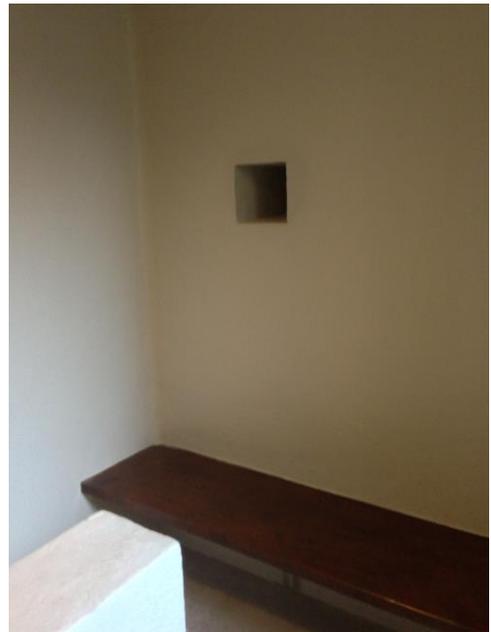
D'une dimension de 2,05 m sur 2,30 m, soit 4,72 m², ce local dispose d'un WC « à la turque » placé derrière un muret de 1,20 m de hauteur et dont la commande de la chasse d'eau est située à l'intérieur de la geôle. Un banc de bois de 44 cm de large est fixé le long du mur. Une fenêtre est protégée par des barreaux à l'intérieur et à l'extérieur ; l'éclairage électrique est diffusé par un plafonnier. Un système de vidéo surveillance a été installé avec une caméra placée au plafond et un écran fixé à l'extérieur sur le mur devant la porte ; il ne fonctionne pas par décision du procureur de la République « car il ne répond pas aux normes »². La porte de la geôle comporte un œilleton permettant de voir l'intérieur ; le muret dissimule le wc.

L'intérieur de la geôle rénovée

Les deux geôles sont propres, claires, les peintures ne présentent aucune détérioration.

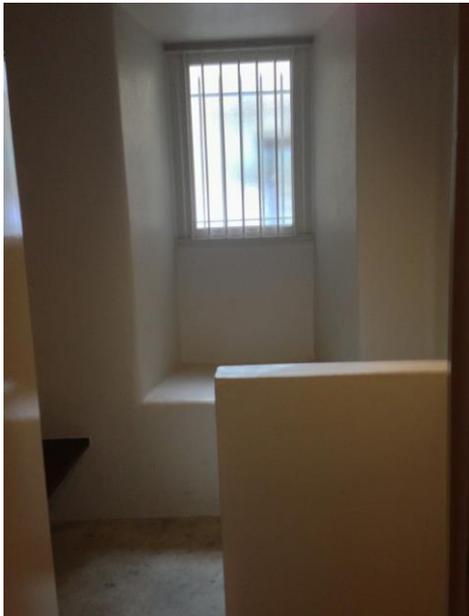
L'intérieur de la geôle rénovée (muret cachant le wc)

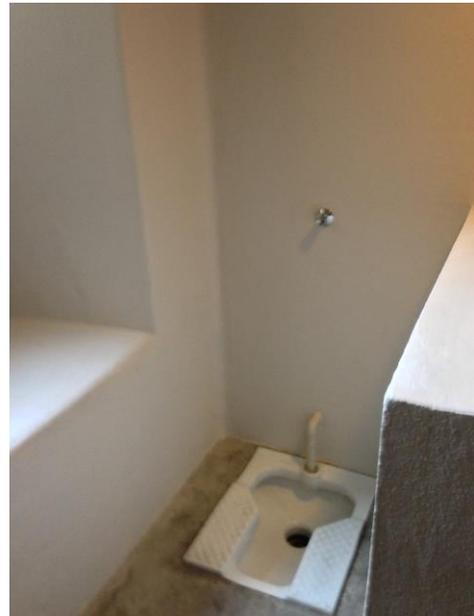
Le wc à l'intérieur de la geôle rénovée

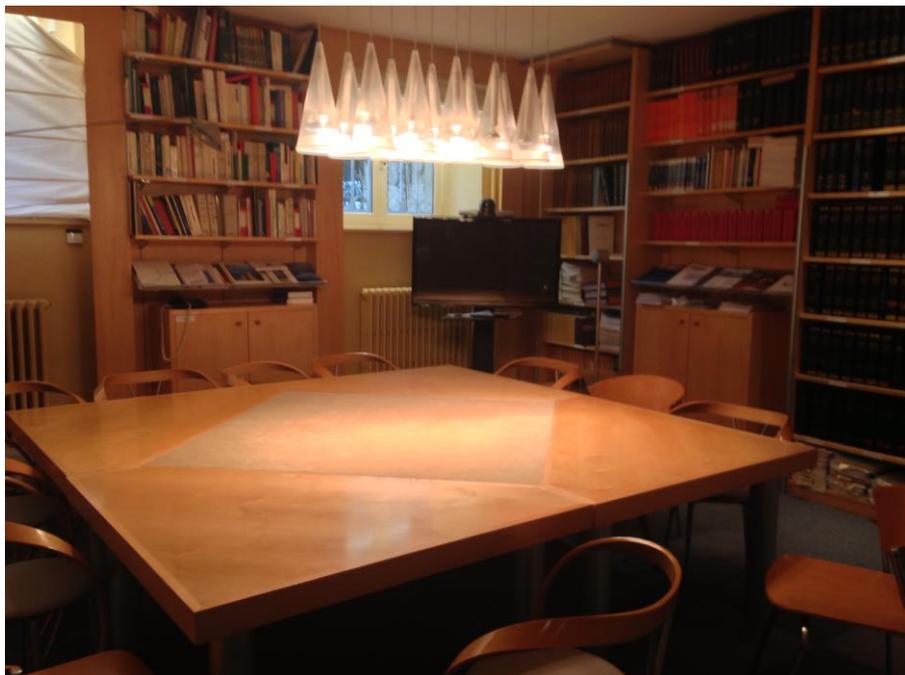
Lorsqu'un avocat est présent, il peut s'entretenir avec son client dans cette salle.

Le juge des libertés et de la détention (JLD) y siège deux fois par semaine : lundi et mercredi matin.

La bibliothèque

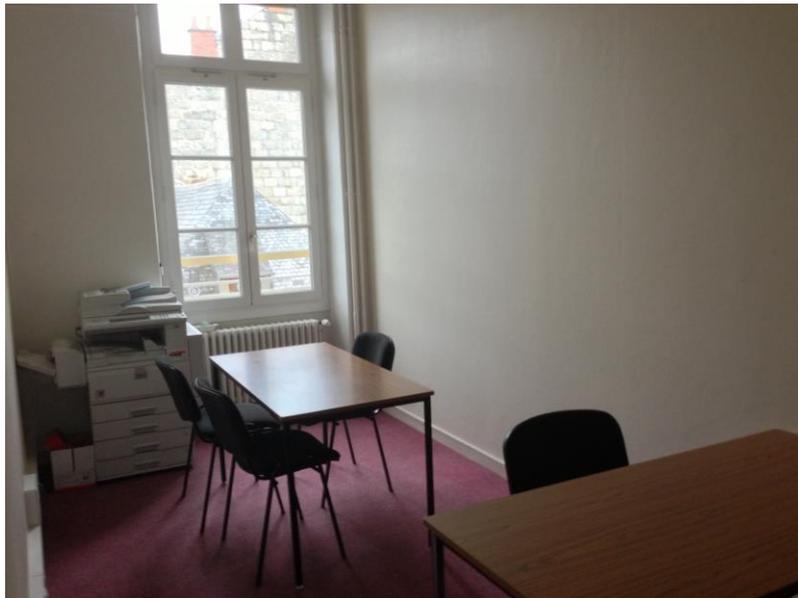
Il dessert également un local d'entretien des avocats. Cette pièce de 12,39 m² est meublée de deux tables de 1,20 m sur 0,60 m, huit chaises et une imprimante.

Le local d'entretien des avocats

- Observation n° 4 :* Le local avocat situé au 2^{ème} étage est clair, vaste et confortable ; la confidentialité est assurée sous réserve que la porte soit fermée au moment des entretiens.

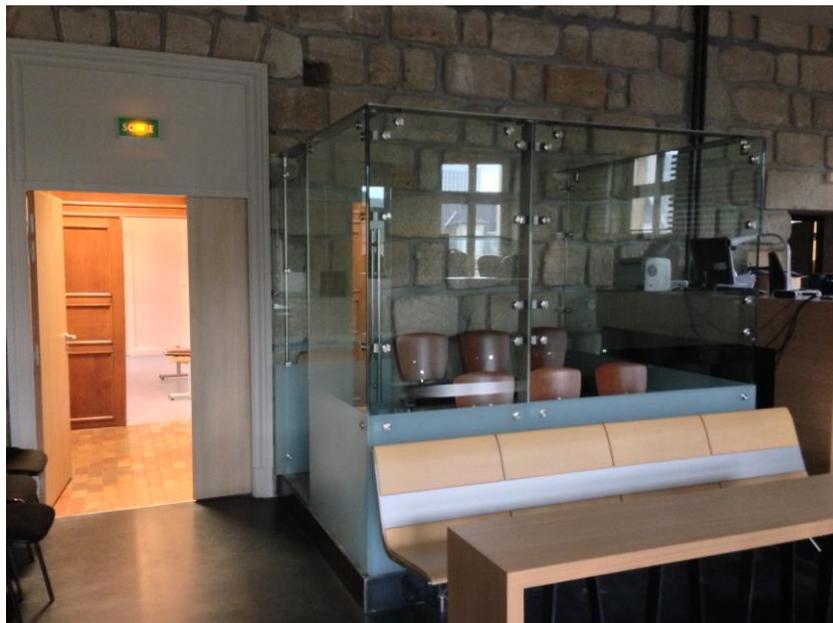
Le couloir dessert la salle d'audience par une porte donnant sur l'entrée du box des accusés.

L'entrée et le banc des accusés dans la salle d'audience
