Rapport de visite :

31 janvier au 1^{er} février 2017

Eloignement par voie maritime

(Marseille - Alger)

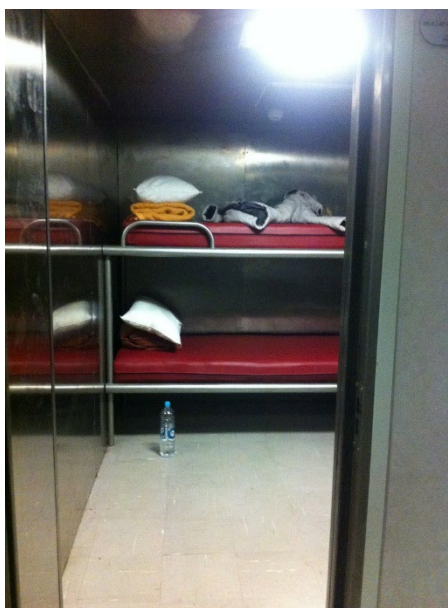
- chaque cabine mesure 2,17 m de largeur, 2,88 m de longueur – soit une superficie de 6,25 m² – et de 2,05 m de hauteur sous plafond¹ ;
- chaque cabine comporte deux lits superposés avec des matelas en mousse insérés dans des housses en matière ininflammable, de 2,05 m de longueur, de 0,80 m de largeur et de 10 cm d'épaisseur ; une couverture est posée sur chaque lit destiné à être occupé, une seconde peut être apportée, de même qu'un ou deux oreillers, sur demande des escorteurs au commissaire de bord ; une échelle fixée au lit permet de grimper dans le lit du haut ; l'espace entre le lit du dessous et celui du dessus est de 62 cm et l'espace entre le lit du dessus et le plafond est de 70 cm. Ces espacements ne permettent pas de rester en position assise sur les lits sans se courber ;

Les lits vus de la porte de la cabine sécurisée

L'aménagement des cabines sécurisées destinées aux personnes reconduites est sommaire, même pour un embarquement de 22 heures. Des améliorations pourraient être apportées : table et siège pour prendre les repas, horloge, téléviseur, miroir, possibilité d'éteindre le plafonnier, mise en place d'un faisceau infrarouge afin d'utiliser la caméra quand l'éclairage est éteint, sonnette d'appel vers la chambre de veille du fonctionnaire de police et vers un autre lieu en cas d'absence de personnel dans cette chambre de veille, placard de rangement des affaires des retenus, douche, drap et housse de matelas.

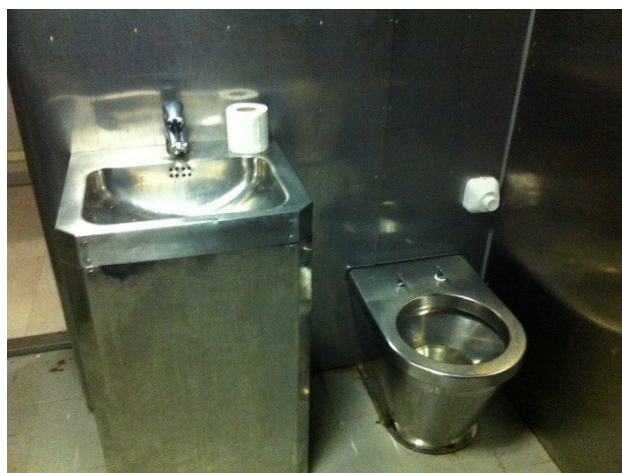
- chaque cabine comporte un WC et un lavabo équipé d'un mitigeur ; deux rouleaux de papier hygiénique étaient déposés sur les lavabos quand les contrôleurs ont visité les lieux ;

Le WC et le lavabo d'une cabine sécurisée

L'absence de capacité d'isolement dans une cabine utilisée par deux personnes quand l'une veut utiliser les WC est une atteinte à la dignité qui est palliée, à la diligence des fonctionnaires de police, par la sortie momentanée de l'un des deux reconduits de la cabine. Cette situation n'est néanmoins pas satisfaisante.

Dans son courrier en date du 13 juillet 2017, le commandant du navire DANIELLE CASANOVA précise en outre que « *l'aménagement des cellules sur le navire a été réalisé selon les préconisations des autorités de la PAF. Cependant si certains aménagements matériels peuvent être étudiés, car de nature à apaiser le stress des reconduits (sonnette d'alerte, extinction du plafonnier, télévision...) il faut garder à l'esprit que les cellules sont de surface réduite (aménagement de toilettes isolées ou table et chaises). D'autre part, le profil psychologique de certains reconduits amène à plus de prudence quant aux dégradations régulières dont le mobilier fait l'objet* ». Les contrôleurs réitèrent leur recommandation quant à l'isolation du coin toilettes. A défaut, ils recommandent le réaménagement des cabines en vue de n'y affecter qu'un seul reconduit.

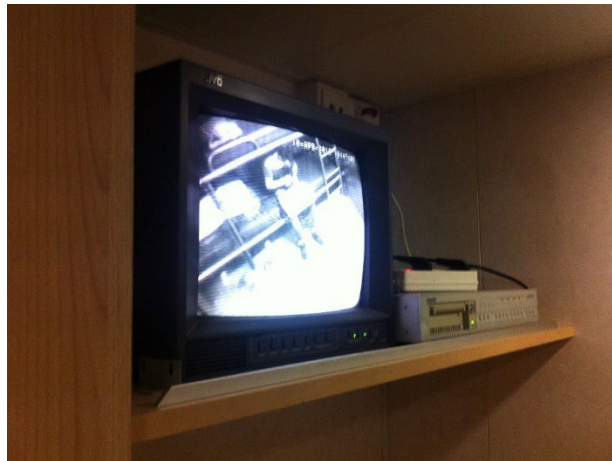
- chaque cabine comporte un plafonnier, allumé jour et nuit pour permettre aux escorteurs de visualiser le retenu depuis l'écran de contrôle ; l'interrupteur est situé à l'extérieur de la cabine, inaccessible au retenu ; la cabine ne dispose ni d'un hublot, ni d'un sabord, ni de repère temporel (de type horloge) ;
- les cloisons sont en acier inoxydable brossé ;
- chaque cabine comporte une caméra fixée au plafond dont le champ ne recouvre ni le WC ni le lavabo ;

Le moniteur des caméras des cabines sécurisées situé dans la cabine de veille des escorteurs

Il convient de s'assurer du respect des formalités de demande d'autorisation auprès de la CNIL et d'encadrer les modalités et les délais de conservation des enregistrements vidéo.

Dans son courrier en date du 20 juin 2017, la DZPAF Sud donne la copie du récépissé de la CNIL de la déclaration « du dispositif de vidéosurveillance ayant pour objet la sécurité des biens et des personnes à bord de tous les navires et des ateliers de la compagnie » en date du 6 décembre 2016. Elle précise qu'un point informatique ainsi qu'un tutoriel sur l'enregistrement des images par le système vidéo ont été faits. Il demeurerait nécessaire d'afficher une information sur les droits d'accès, de rectification et d'opposition des intéressés au sein des deux cabines concernées.

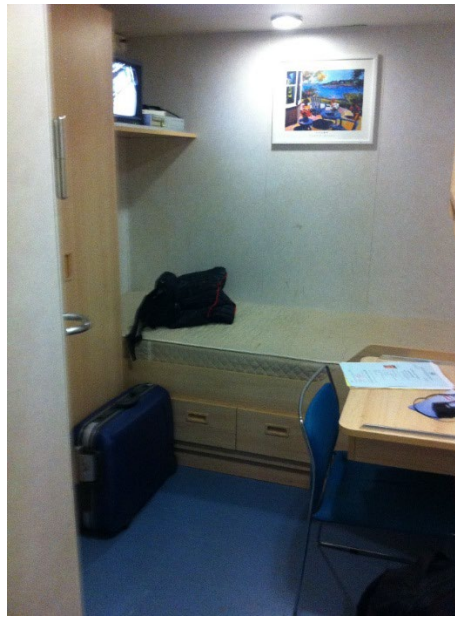
La cabine de l'équipage transformée en chambre de veille pour les escorteurs est de dimension similaire ; elle comporte un lit bateau, un placard, un téléphone intérieur, un petit bureau, un bloc sanitaire fermé avec une douche, un lavabo, un miroir et des WC ; elle est équipée d'un écran de télévision transmettant les images des deux cabines sécurisées, d'un enregistreur vidéo de ces deux caméras. Lorsque les deux cellules sont équipées, les images sont retransmises simultanément sur l'écran. Lors de la visite des contrôleurs, les images les plus anciennes enregistrées remontaient au mois d'octobre 2016, datant donc de trois mois.

La cabine de veille des escorteurs vue depuis sa porte

La cabine transformée en chambre de veille pour les fonctionnaires de police, équipée notamment d'un écran de télévision permettant de visualiser les images des caméras des deux cabines sécurisées, pourrait être aménagée pour être davantage fonctionnelle : le remplacement du lit par un fauteuil permettrait aux fonctionnaires de police d'assurer la surveillance dans de meilleures conditions de sécurité et de confort avec un risque moindre d'endormissement.

Dans son courrier en date du 20 juin 2017, la DZPAF Sud indique que « *l'installation d'un fauteuil à la place du lit dans la cabine de surveillance va être demandée* ».
